## RESURFAÇAGE DE HANCHE

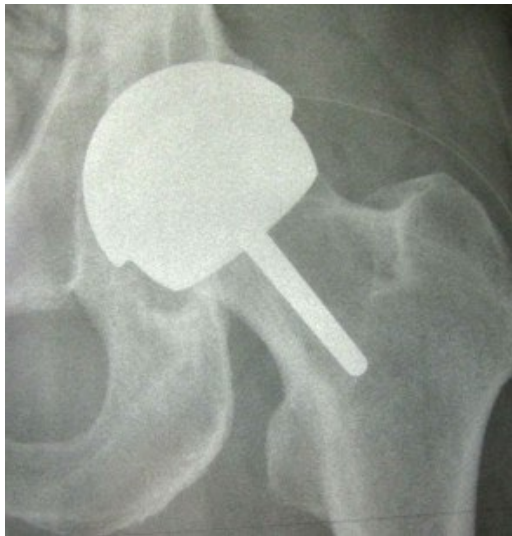
La prothèse de resurfaçage est dédiée aux patients jeunes souffrant d'arthrose de hanche et ne présentant pas de signes d'ostéoporose ou de destruction importante. Cette technique permet de ne pas couper le col du fémur et de conserver la quasi totalité de l'os de la tête fémorale. En outre le diamètre de la prothèse se rapproche du diamètre de la tête fémorale naturelle et donne donc à la hanche une excellente stabilité avec un risque quasi nul de luxation. La reprise de sports d'impact élevé ou d'activités physiques exigeantes est donc possible.
